ANÁLISE DE FALHA APLICADA A UMA BOMBA DE VÁCUO

FAILURE ANALYSIS APPLIED TO A VACUUM PUMP

Centro Universitário Facens – Sorocaba, SP, Brasil.

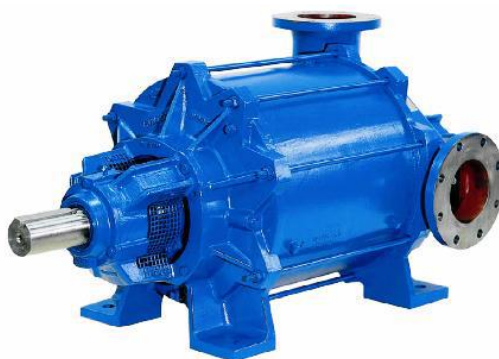
Figura 1 - Imagem de uma bomba de vácuo

As bombas de vácuo são dispositivos usados para a criação de vácuo em uma pequena câmara, a fim de mover líquidos ou outros materiais durante a função de um aplicativo (IDCON, 2003)

As bombas de vácuo funcionam por meio da exaustão de moléculas de gás para fora da câmara ou por condensação das moléculas para criar um vácuo de luz. As bombas de vácuo usam uma das três principais técnicas de criação de um vácuo:

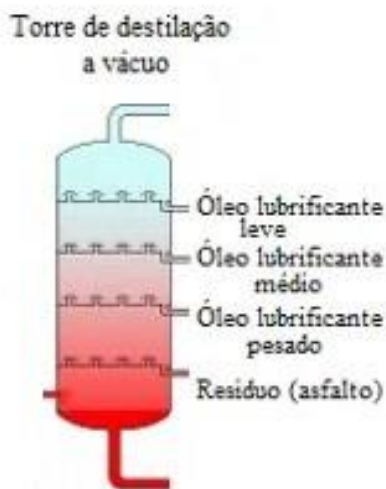
Figura 2 - Torre de destilação

A bomba de vácuo é um equipamento muito importante para o processo petroquímico, pois ela é a responsável pela criação do vácuo no sistema de fracionamento do produto semiacabado. Segue abaixo uma imagem simplificada do processo de fracionamento de óleo, no qual se faz necessário o uso de vácuo.

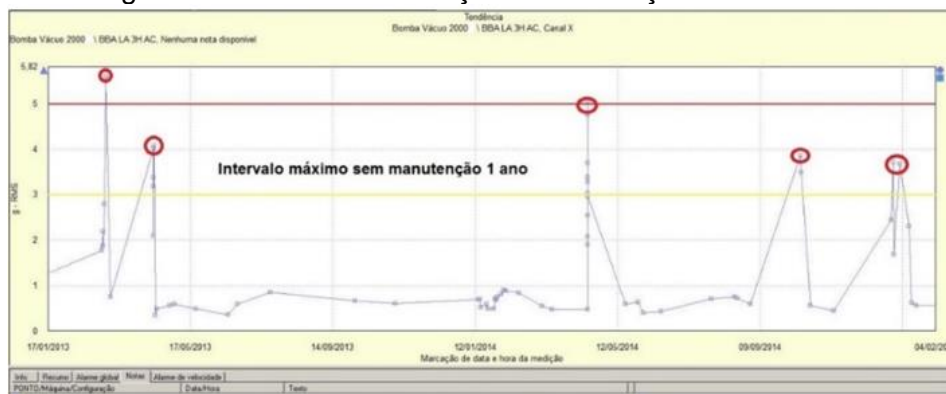
Figura 3 - Histórico de vibração e substituição do rolamento

A falha mais recorrente do equipamento foi identificada nas rotas de análises de vibração. Em todas as análises de vibração sempre ficou constatado que as falhas eram provenientes dos rolamentos.

As manutenções ocorriam em intervalos de 3 a 4 meses e apenas em um caso, o intervalo entre as manutenções foi de 1 ano, tempo menor que o determinado e esperado pelos departamentos de manutenção e produção.

Abaixo, histórico de vibração do rolamento em questão, no qual cada círculo vermelho representa uma substituição dos rolamentos.

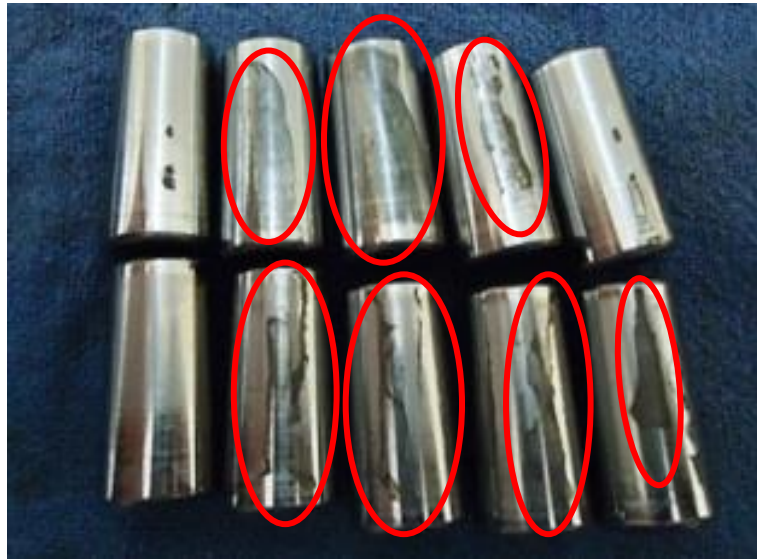
Figura 4 - Imagem dos elementos girantes com marcas de corrosão

- **Problema estático:** O problema estático foi identificado na análise visual realizada no rolamento que foi substituído, apresentando os rolamentos as mesmas marcas em todas as substituições já realizadas.

3.3.1. ELABORAÇÃO DO PLANO DE INVERSÃO.

Considerando-se que a bomba de vácuo se trata de um equipamento extremamente importante para o processo e a fim de se evitar paradas prolongadas ocasionados por uma eventual falha, a empresa adotou um equipamento que permanece em *stand-by*.

Como um dos problemas apresentados na análise de falha foi o problema estático, foi então elaborado um plano de inversão para que o equipamento reserva não ficasse fora de operação por mais de três semanas e, assim, mitigando o risco de danificar os rolamentos por tal problema.

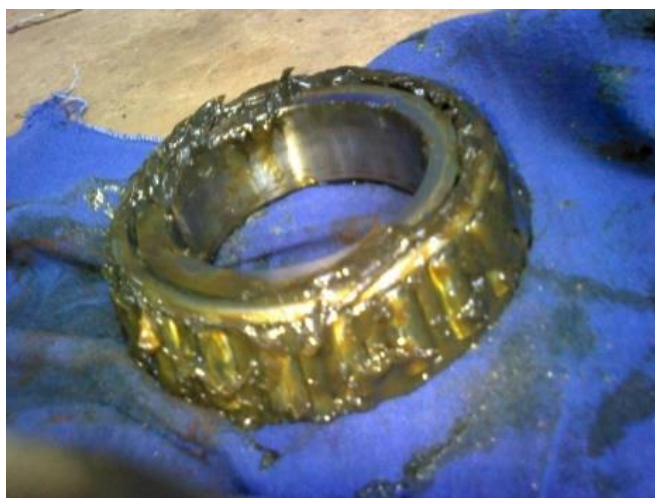
Figura 5 - Imagem do rolamento com o lubrificante contaminado.

- **Contaminação do lubrificante:** A contaminação do lubrificante foi identificada em análise visual após as manutenções, nas quais os mancais apresentavam uma grande quantidade de água, coloração do lubrificante alterada e sujidade (poeira).

3.3.2. SUBSTITUIÇÃO DO LUBRIFICANTE.

A recomendação do fabricante da bomba era de utilização de um aditivo EP (extrema pressão), lubrificante este que era então sempre utilizado por fazer parte do manual do equipamento.

Mediante exaustivo estudo com o fabricante do rolamento NSK, foi recomendada a substituição do lubrificante sem este aditivo (EP), uma vez que foi detectado que o equipamento não chega a operar na rotação recomendada, não necessitando a utilização do mesmo.

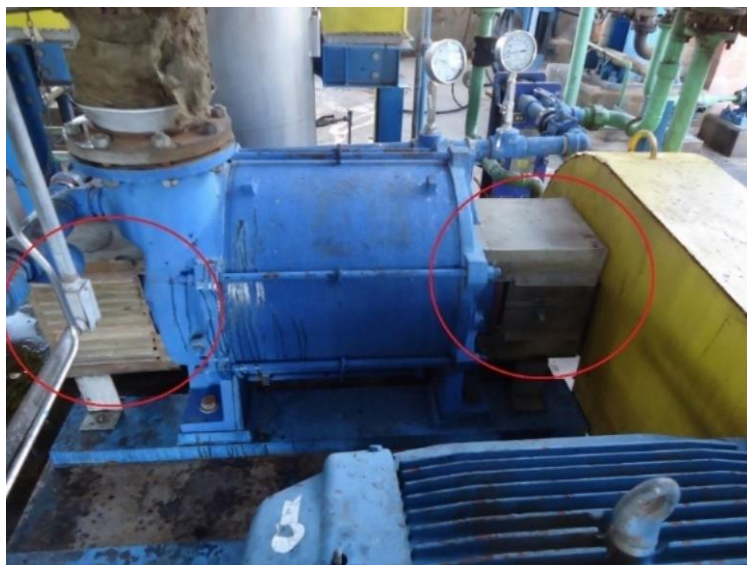
Figura 6 - Proteção dos mancais

Como procedimento de rotina de trabalho da empresa é comum a utilização de água para a limpeza do pátio, a qual, em muitas das vezes, acabava entrando pelo dreno do mancal, dreno este que é responsável pela eliminação da graxa em excesso.

Para evitar a contaminação de água nos mancais, foram fabricadas caixas de proteção para os mesmos, com isto evitando tal contaminação do lubrificante.

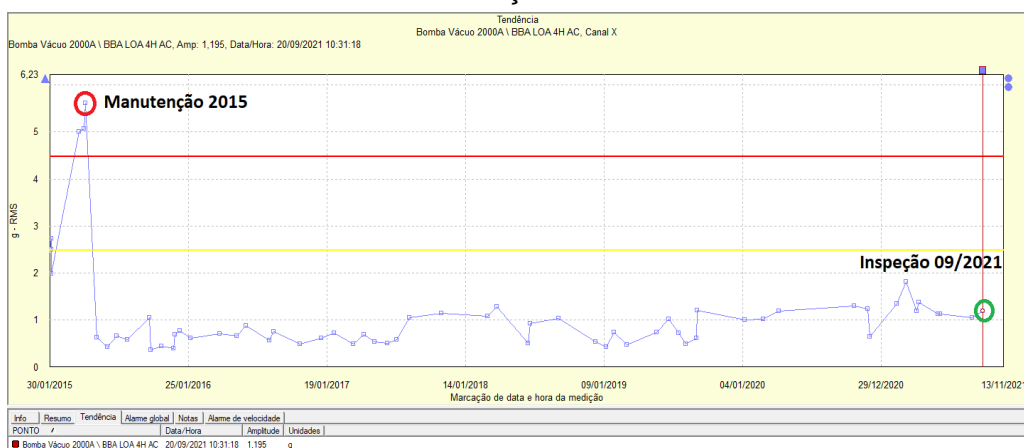
Foto 7: Histórico de vibração do rolamento da bomba.

Como procedimento determinado pela engenharia de manutenção da empresa em questão, as análises de vibração continuam sendo realizadas com os períodos previamente definidos e, após as melhorias quanto a utilização do novo lubrificante estudado pelo fabricante do rolamento, bem como as caixas de proteção para os mancais, aplicadas no equipamento em questão, pode-se observar, por meio da imagem a seguir, que desde maio de 2015 até o presente momento, ainda não foi necessário realizar uma nova intervenção.

Observa-se por meio do histórico de vibração acima, circulado em vermelho, a última substituição do rolamento, demonstrando que a ação tomada pela engenharia de manutenção foi de extrema eficiência.
