Sistema para detecção de obstrução de bueiros

Prof. Lucas Nunes Monteiro

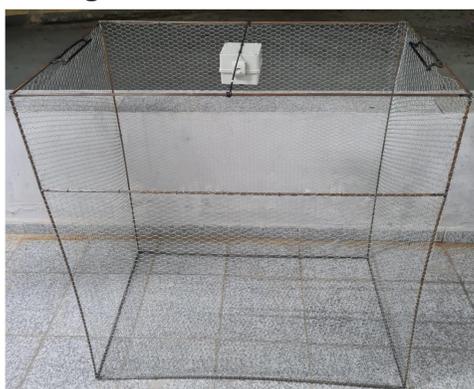
Figura 1. Cesto coletor.

- Construir cesto coletor e aparelho de monitoramento;
- Acompanhar a situação pelo dashboard web e aplicativo móvel;
- Enviar alerta por e-mail em casos críticos.

Com relação aos objetivos, conseguiu-se construir com êxito o sistema proposto para detecção de obstrução de bueiros, tanto com o cesto como o hardware de medição, e verificar a situação dele pela internet, por meio do dashboard web e aplicativo móvel. Além disso, conseguiu-se enviar o alerta por e-mail corretamente.
